Lekkage hennegatskoker (ONJ werkboot 770).  
Jan Hofman, 7 nov 2020.

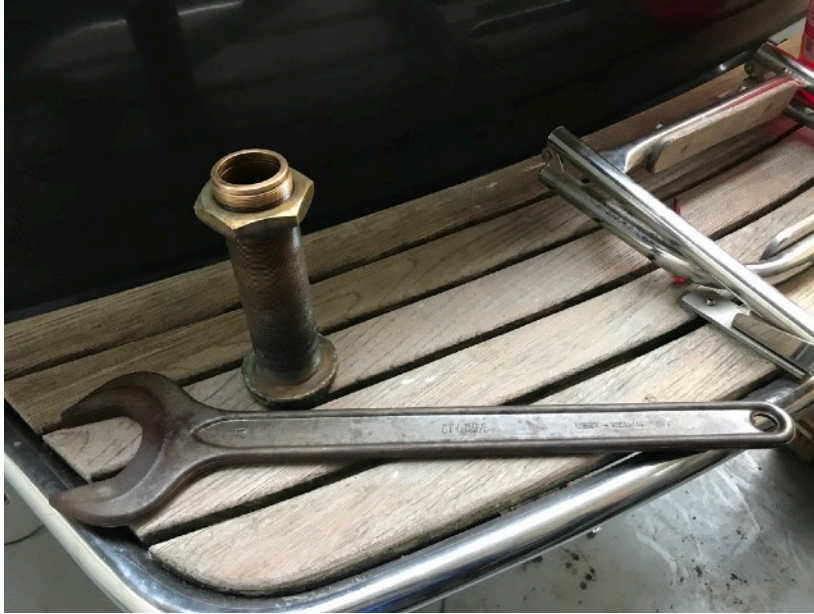
Op de foto zijn de lekkagesporen te zien.

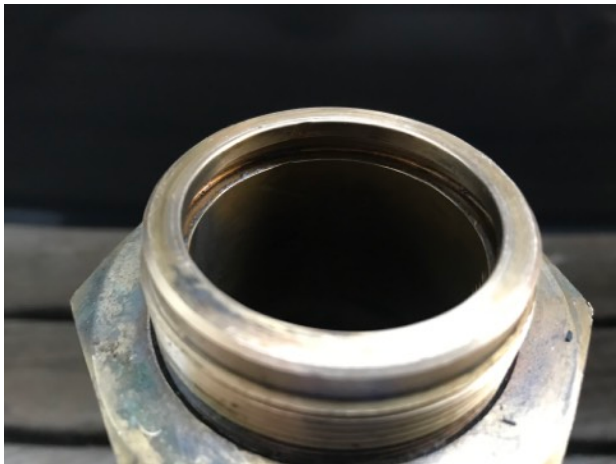
Een grote steeksleutel mt70 is wel handig om te hebben voor de moer op de hennegatskoker. De moer zat niet erg vast wat de speling verklaarde tussen hennegatskoker en de boot. De moer zat ook gewoon "koud" op het polyester. Ik weet niet of dit origineel is maar ik zal bij het monteren een dunne fiberring plaatsen met binnendiameter 42mm.

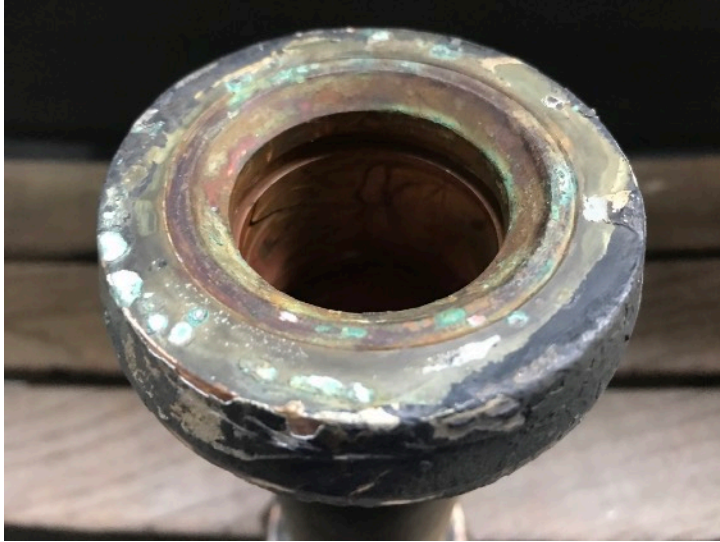
De hennegatskoker heeft een boven seal ring en een onder seal ring. Beide zijn gemakkelijk te vervangen. Hiervoor hoeft de hennegatskoker ook niet gedemonteerd te worden. Seal ring Vetus RS89 39,69x3,53mm.

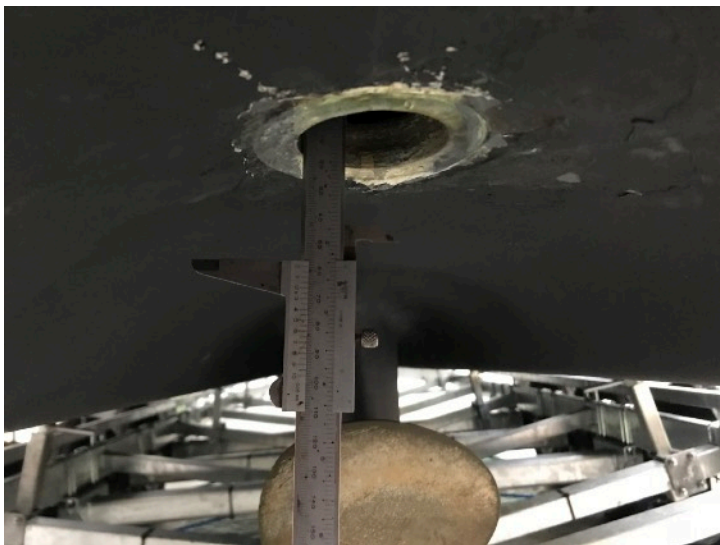
Wat mij opviel is dat de ONJ koker waardoor de hennegatskoker loopt, niet één doorlopende koker is van boven naar beneden. Tussen onderkant ONJ koker en de buitenhuid van de boot zit nog ongeveer 15mm. Onderstaande foto met de schuifmaat er ingestoken, illustreert dit. (Let niet op de maatstand van de schuifmaat zelf).

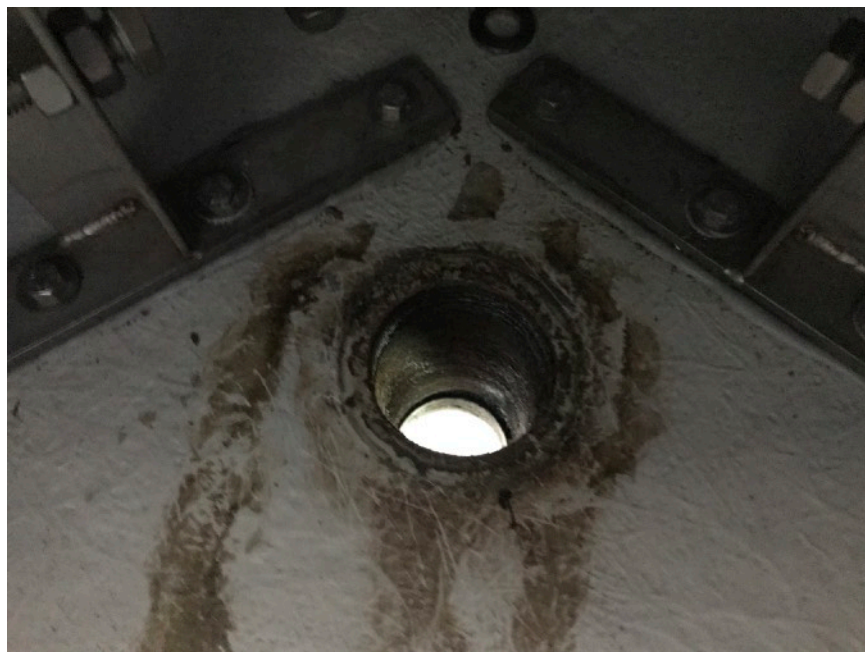
Hieronder nog een foto van de bovenkant genomen van de ONJ koker. Hier is duidelijk de ruimte te zien tussen ONJ koker en buitenhuid boot (donkere ring helemaal onderin het gat).

Waarschijnlijk is dit gedaan om geen waterstuwing te krijgen (bij snel varen) tussen ONJ koker en de hennegatskoker als de sealing tussen hennegatskoker en de onderkant van de boot niet goed meer is. Er loopt dan alleen water in de afgesloten ruimte, de kubus waardoor de hennegatskoker loopt en waarop de roerbediening is gemonteerd. Het waterniveau in deze kubus zal dan oplopen tot het waterlijn niveau. In mijn geval heb ik middels een dunne slang en een waterstofzuiger dit water weggezogen. Een ruime halve emmer water.

Alles nu weer in omgekeerde volgorde monteren. Oude kitresten onderkant boot tussen boot en de hennegatskoker verwijderen en opnieuw inkitten. Ik doe dat met Sikaflex 291i.
