Herstellen van lekkage bij de aluminium ramen van de loodsboot

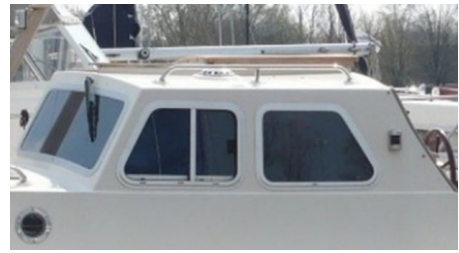
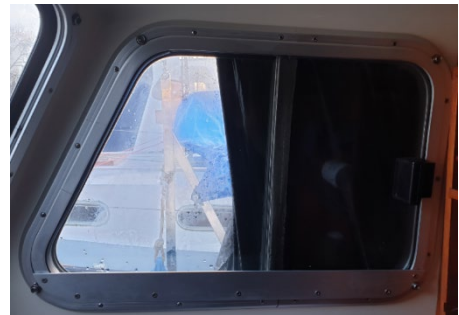
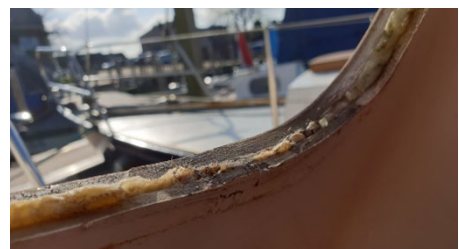
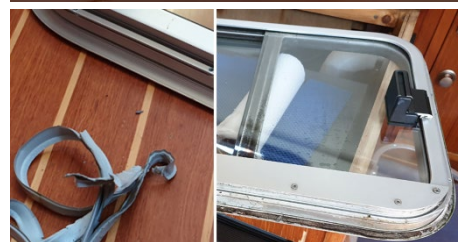
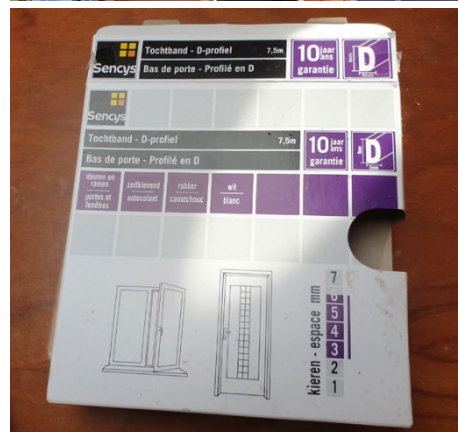
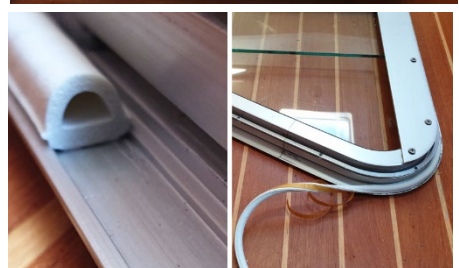
Bij aanschaf van onze loodsboot bleek sprake van lekkage bij vier van de zes ramen. Het water lekte naar binnen tussen het polyester en het aluminium frame waarin de ramen zijn gemonteerd. Op internet kom je diverse ervaringen tegen m.b.t. reparatie middels kit, lijm, foam en/of rubber pakking. Middels dit verslag deel ik mijn ervaring en mijn oplossing.

Om de lekkage goed te verhelpen, moet het aluminium frame inclusief raam gedemonteerd worden. Dit kan door binnen de schroeven van de klemlijst rondom los te draaien. Daarna kan het raam in zijn geheel naar buiten worden geduwd als het ten minste niet is vastgelijmd. Bij drie ramen lukte dit eenvoudig vanwege de afdichting met kit of een pakking. Bij één raam bleek er echter hars (vanuit de sandwich constructie?) tussenin het aluminium profiel te zitten. Door dit met een mes rondom het profiel meermalen in te kerven, was ook dit raam met enige kracht los te krijgen. Na het verwijderen van het raam zijn de sporen van lekkage goed te herkennen door de donkere "weervlekken". De uitstulpende harsresten (zie foto rechts) heb ik grotendeels weggevijld zodat het raam later weer eenvoudig terug geplaatst kon worden.

Met een mes, een smalle beitels en schuursponsje heb ik daarna oude kit of pakkingresten en hars van het aluminium raamprofiel en van het polyester verwijderd. Daarna heb ik alles met een goede ontvetter (Dasty) schoongemaakt.

Dan de keuze voor een nieuwe afdichting. Het nadeel van kit vind ik dat het zo zacht is dat de ramen niet ineens vastgeschroefd kunnen worden. Lijm maakt het lastig om het raam ooit weer te demonteren en foam is m.i. onvoldoende waterdicht. Ik wilde een rubberen afdichting omdat het een veerkrachtig en waterdicht materiaal is. Daarvoor kun je een watersportzaak of een ramenfabrikant bezoeken of op internet gaan shoppen. Omdat ik de lekkage snel en voor een schappelijke prijs wilde verhelpen, ben ik naar de lokale bouwmarkt gegaan waar ik tochtband (!) heb gekocht. Een rubberen tochtband met een breedte die precies past in het aluminium raamprofiel, die door het D-profiel voldoende dik en veerkrachtig is, en die aan een zijde zelfklevend is.

Om onderaan het raam (waar het lekte) de kans op nieuwe lekkage te minimaliseren, ben ik aan de bovenzijde van het raam begonnen met het aanbrengen van de tochtband. Deze plakt goed en laat zich goed vormen in de bochten van het raamprofiel. Let er op om, weer boven aangekomen, de

tochtband met een paar mm overlengte af te knippen om een goede waterdichte aansluiting tussen beide kopse kanten te realiseren. Wanneer dit gereed is, kan het raam vanaf de buitenzijde in de polyester kajuitwand geplaatst worden. Zet de klemlijst(delen) eerst zeer licht vast met alle schroefjes en draai ze vervolgens om de beurt steeds een slagje vaster aan zodat de tochtband zich rondom evenredig kan zetten.
