Stuurpomp Loodsboot

Arend Schram - LB-44 - 'EX-AXXI'

Arend Schram - 10 juli 2017

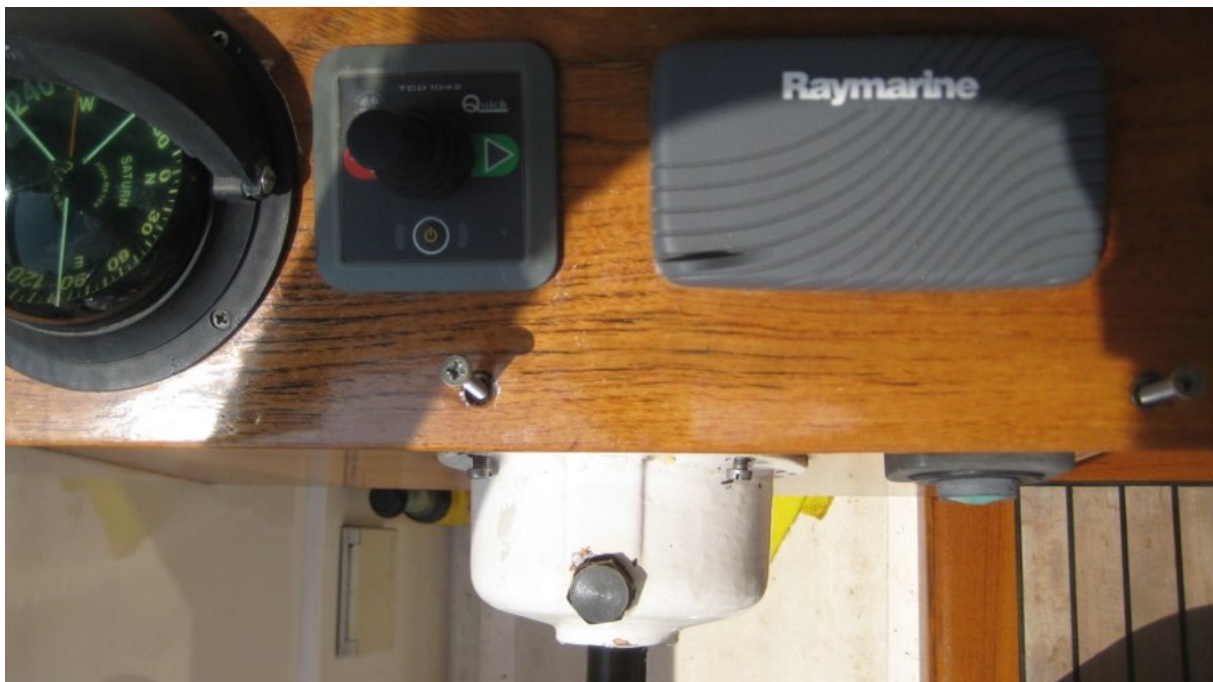
Deze constateerde een 'lekkende' stuurpomp. Niet een zichtbaar lekken van hydraulische olie, maar een inwendig lekkende stuurpomp. Dit had duidelijk gevolg van het kunnen doordraaien van het stuurwiel in de maximale roerstand.

De monteur vertrok met de melding dat hij zou informeren of de stuurpomp gereviseerd kon worden dan wel een nieuwe pomp noodzakelijk was.

Het laatste was het geval - van de stuurpomp waren geen onderdelen meer verkrijgbaar.

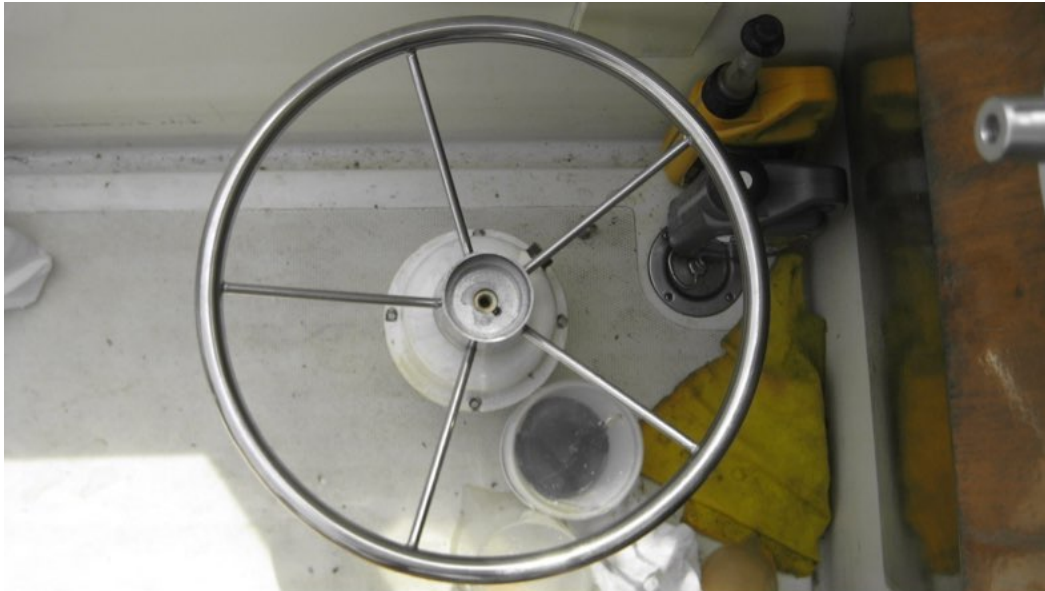
De aansluiting van de drie kunststofleidingen klopte niet. De stuurpomp was voor 10 mm leidingen voorzien - was type HTP3010 in plaats van HTP3008. Dus werden de verloopnippels van de oude stuurpomp geschroefd en op de nieuwe pomp gemonteerd passend voor de 3 leidingen van 8 mm. De aansluiting voor de 'vereffeningsleiding' zit beneden - de beide leidingen voor bakboord en stuurboord zitten daarboven naast elkaar. Bij montage is het 50% kans dat de leidingen goed zitten - helaas - bakboord en stuurboord moesten net andersom gemonteerd worden.
