Lekkage hennegatskoker (ONJ werkboot 770).  
Jan Hofman, 7 nov 2020.

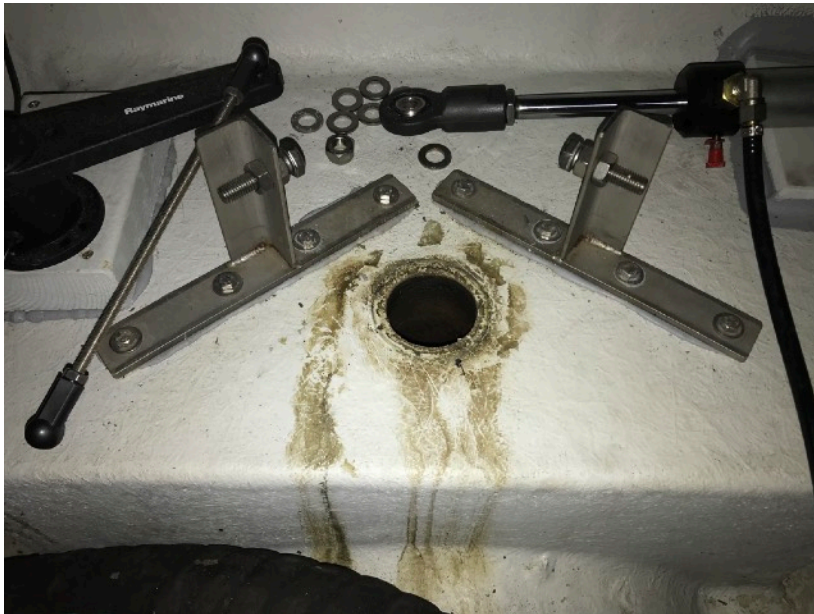
Ik heb besloten de zaak maar eens te demonteren. Er zat n.l. ook wat speling tussen de hennegatskoker en de boot zelf en er droop hierlangs water op de vloer. In totaal ongeveer een halve liter. Dus de sealing tussen hennegatskoker en boot was ook niet goed meer.

Op de foto zijn de lekkagesporen te zien.
