Lekkage met onbekende oorsprong.

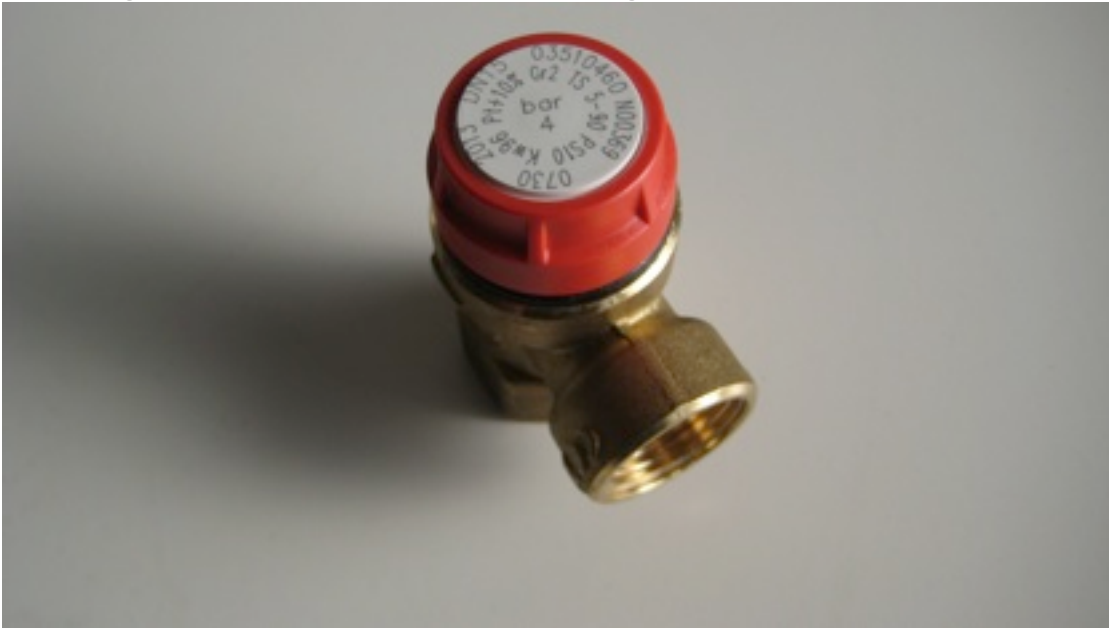
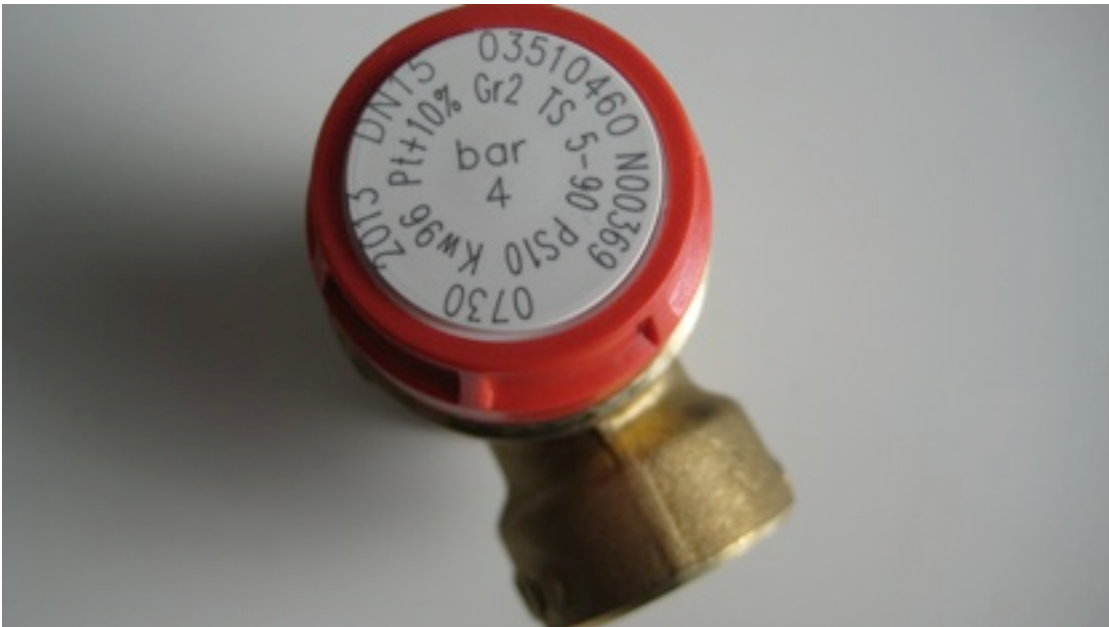
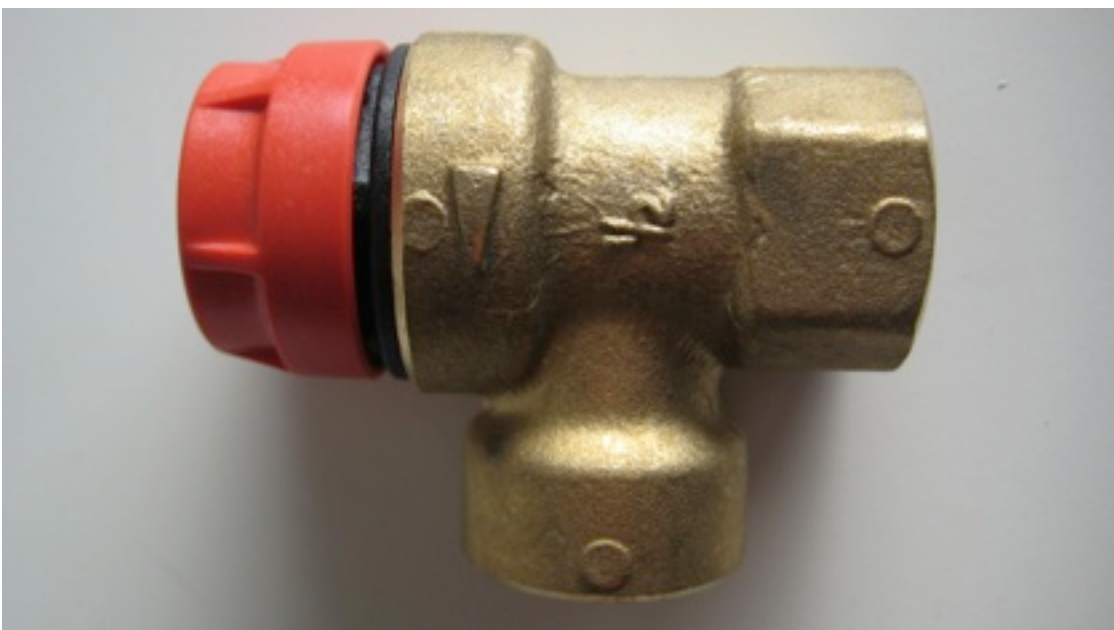
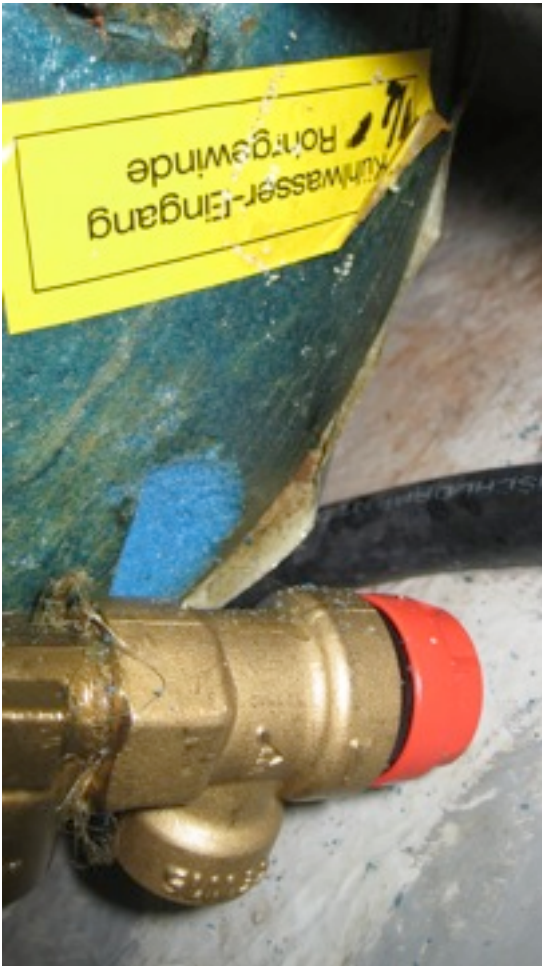
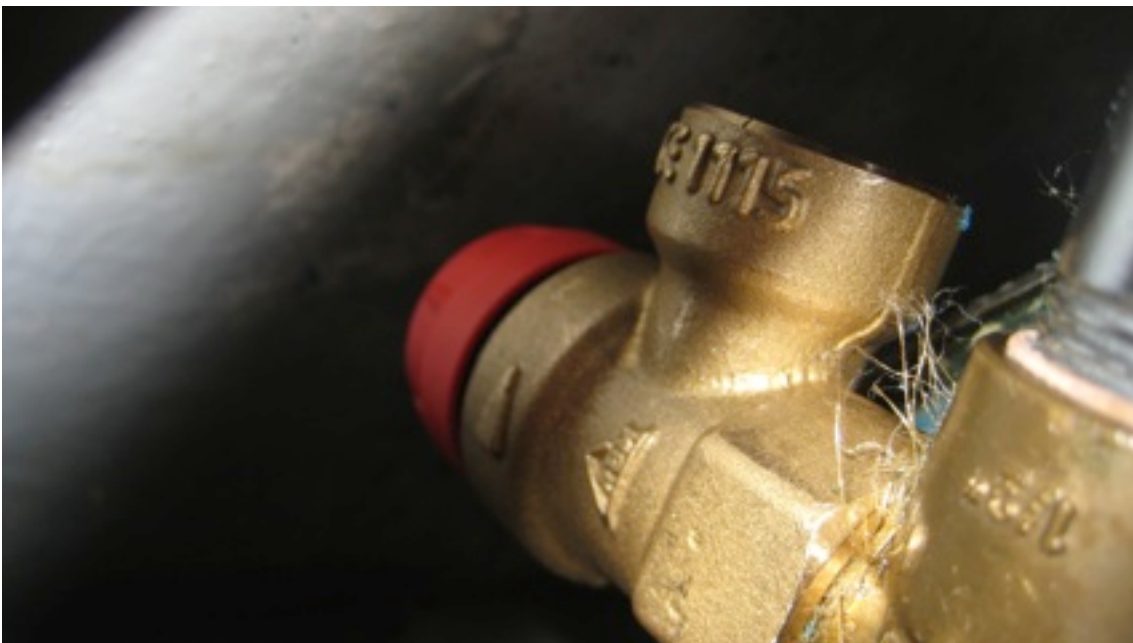
De overmatige waterlekkage bleek afkomstig uit het overdrukventiel van de boiler.- deze sloot niet volledig af.

Mijn elektrische waterpomp bouwt een druk op van 3,8 Bar – het overdrukventiel is berekend op 4 Bar – theoretisch klopt dit, maar kennelijk kan er toch iets stuk gaan, waardoor het ventiel bij een druk van 3,8 Bar of minder zich opent en niet meer afsluit.

Weer thuis is bij een gespecialiseerde bedrijf een nieuw overdrukventiel besteld – van 4 Bar – kosten 13,40 euro.

De montage was redelijk eenvoudig. Eerst heb ik het ventiel op de aansluiting van een ½ inch het aantal windingen geteld tot deze geheel aansloot – 12 halve draaiingen.

Vervolgens heb ik voor een waterdichte afsluiting geen teflon tape gebruikt, maar hennep met kittersvet. Dit werkte wat eenvoudiger dan tape om de schroefdraad te draaien.

Resultaat alles bleef dicht – geen lekkage meer.
