Het voorkomen van dieseldiefstal

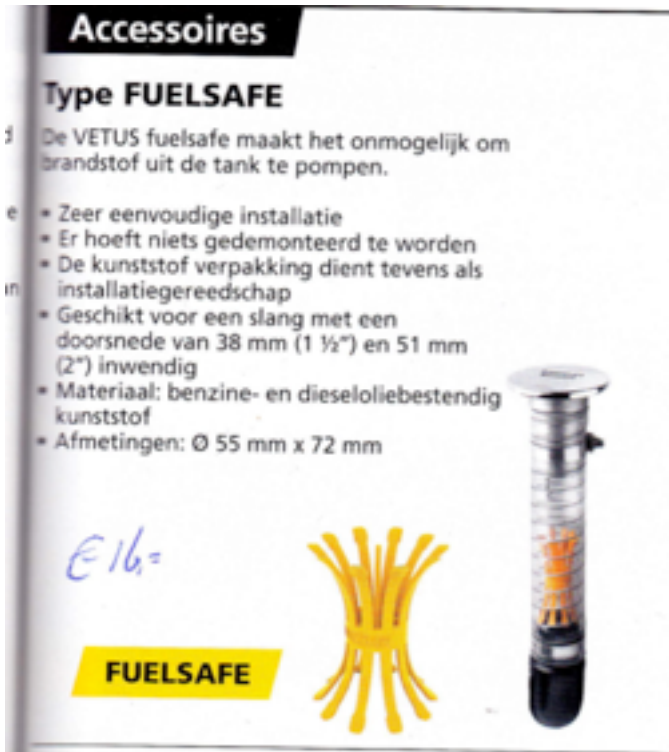
De ONJ is met veel onderdelen van Vetus uitgerust – waarom niet een 'Fuelsafe' van Vetus in de vulslang gemonteerd – zie foto.

Dit is een simpele korf in diabolovorm en kan na montage door de uitstaande vleugels niet meer verwijderd worden en ook niet dieper in het eerste stuk vulslang kruipen. Kosten 16 euro.

Hieromheen – voor montage – kan natuurlijk prachtig een staakabeltje aan bevestigd worden – het andere eind aan de draaidop zelf.

Hiermee functioneert de 'Fuelsafe' op twee fronten:

- het voorkomen van dieseldiefstal
- als bevestiging van de borging middels een staakabeltje aan de draaidop.
